# Aménagements cyclables à la gare Orry-la-Ville/Coye

Propositions du Collectif pour les mobilités actives de l'Aire cantilienne

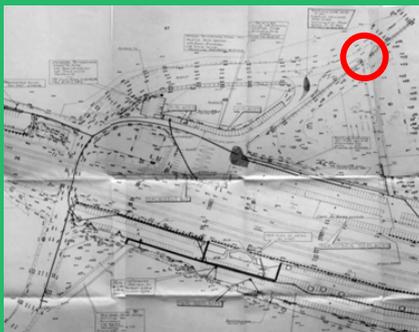
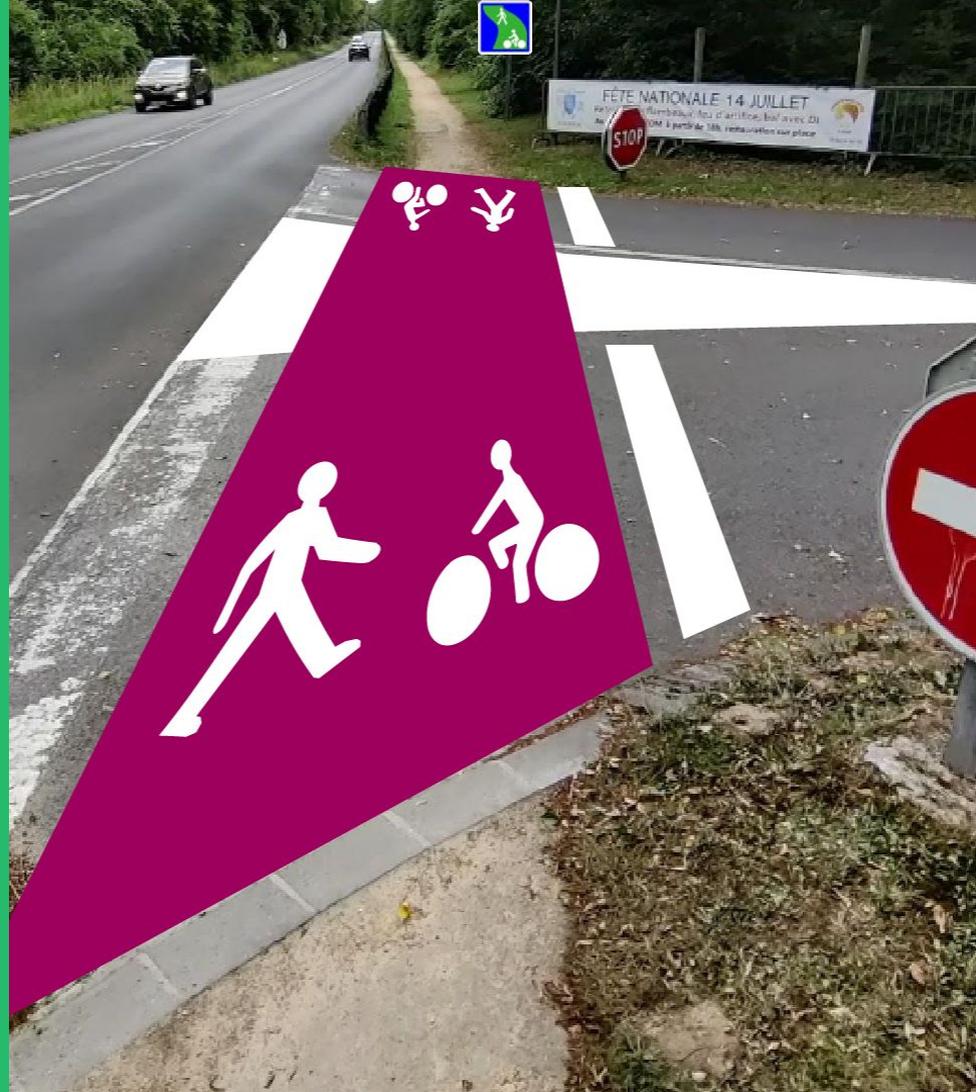
# Intersection de la sortie vers Orry-la-Ville avec la voie verte

Actuellement, l'ancien marquage vert est effacé et presque invisible.

- Signalisation de la voie verte par un fond de couleur rouge + symbole cycliste + symbole piéton
- Largeur de la bande : 2,5 m
- Signalisation au sol du stop avant la voie verte

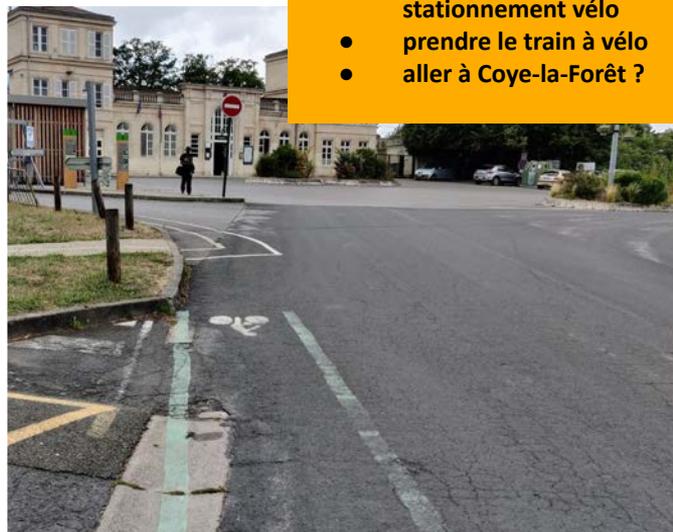
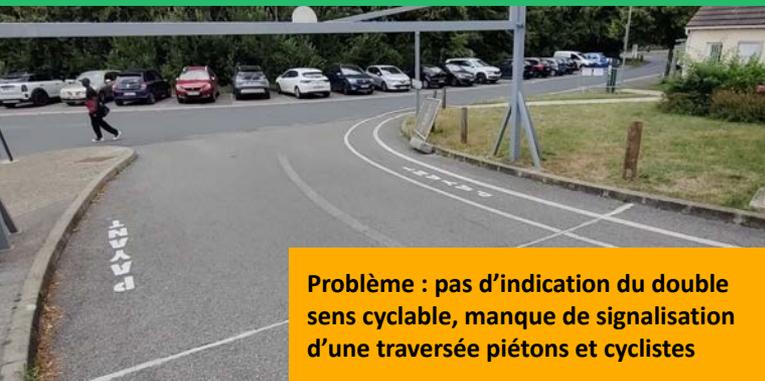
## Problèmes : fin de piste cyclable incongrue + quelles indications pour l'itinéraire cyclable pour :

- aller au stationnement vélo
- prendre le train à vélo
- aller à Coye-la-Forêt ?

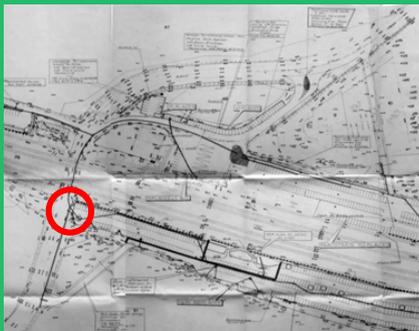
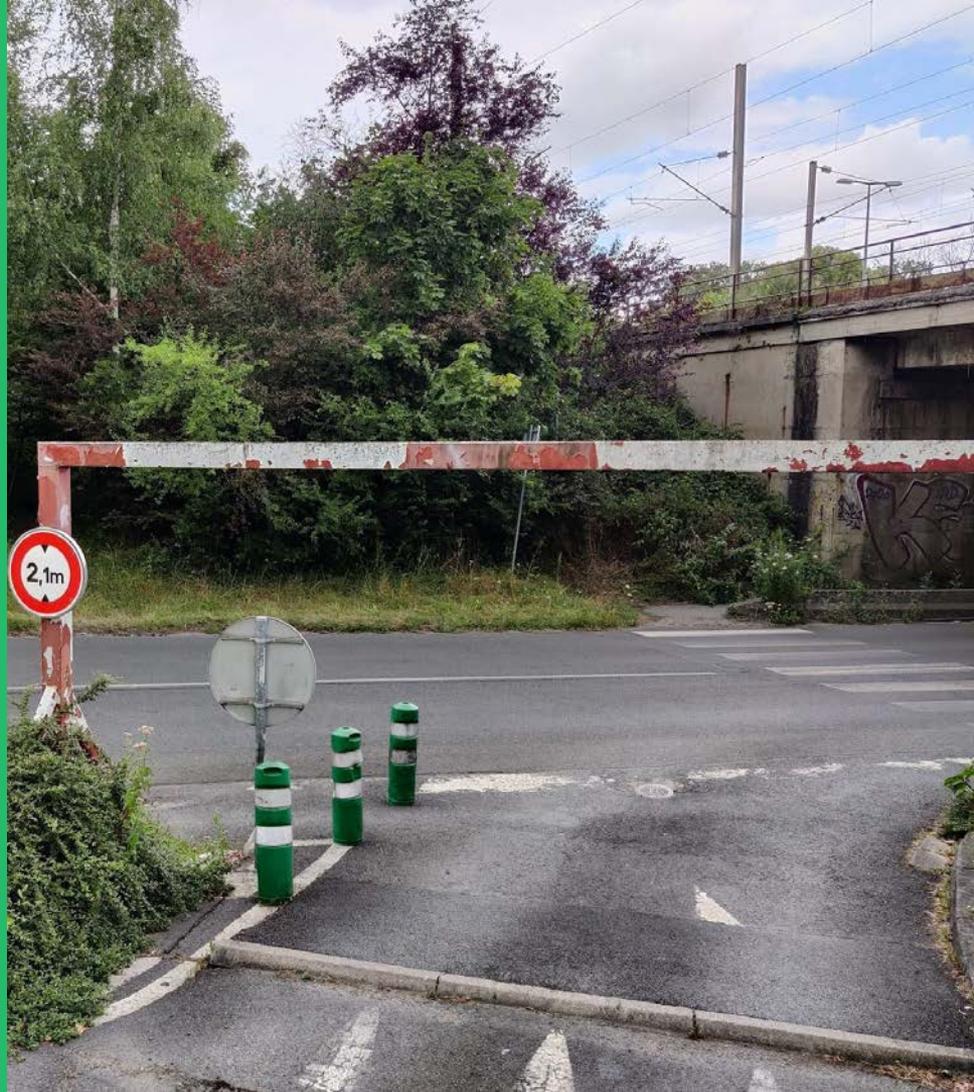
# Sortie côté Coye

Actuellement, l'ancien marquage vert est effacé et presque invisible.

- Dessiner le marquage au sol identique [notre proposition pour l'intersection de la sortie vers Orry avec la voie verte](#)
- Supprimer les poteaux gênant pour le flux des cyclistes.

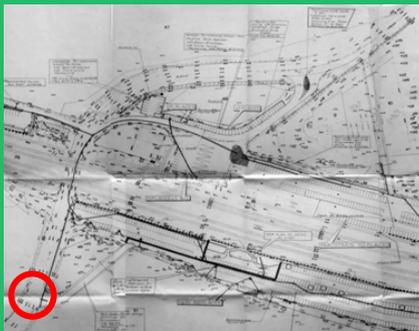
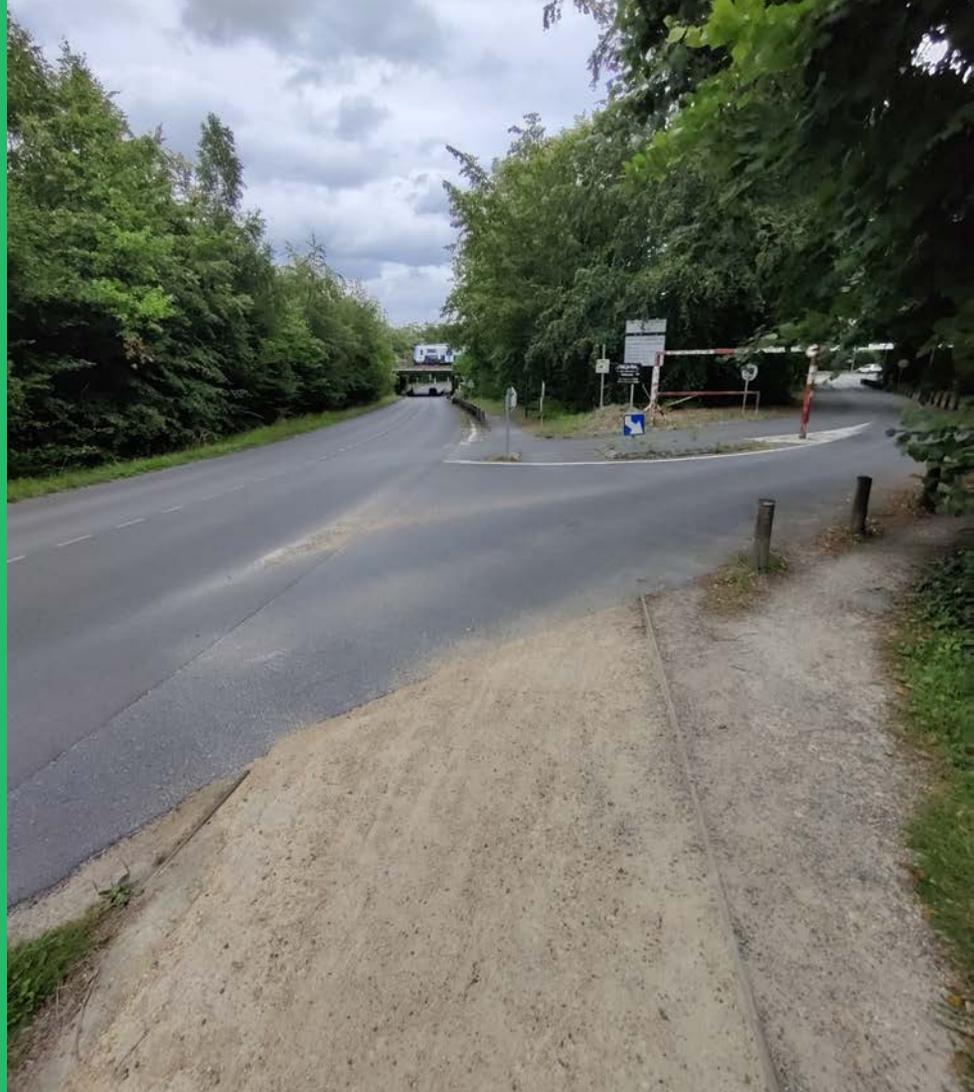
# Accès côté Coye

Actuellement, l'ancien marquage vert est effacé et presque invisible.

- Dessiner le marquage au sol identique à [notre proposition pour l'intersection de la sortie vers Orry avec la voie verte](#)

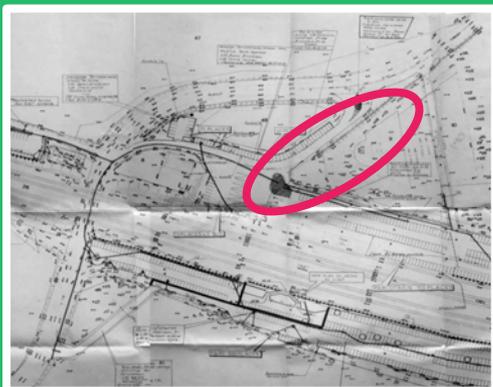
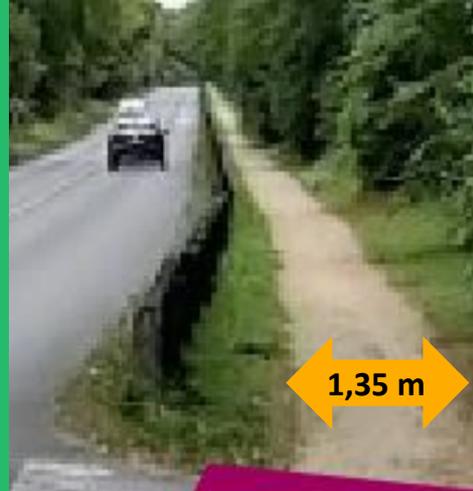
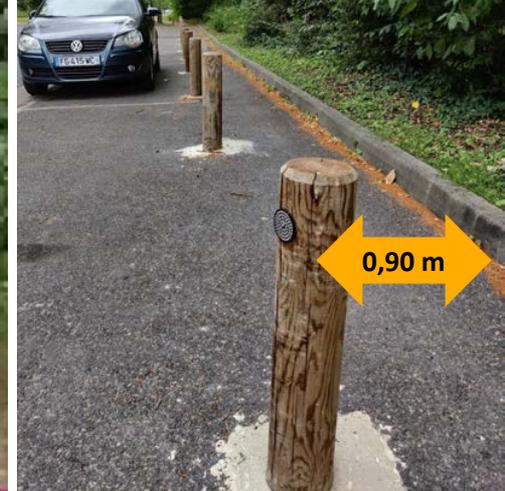
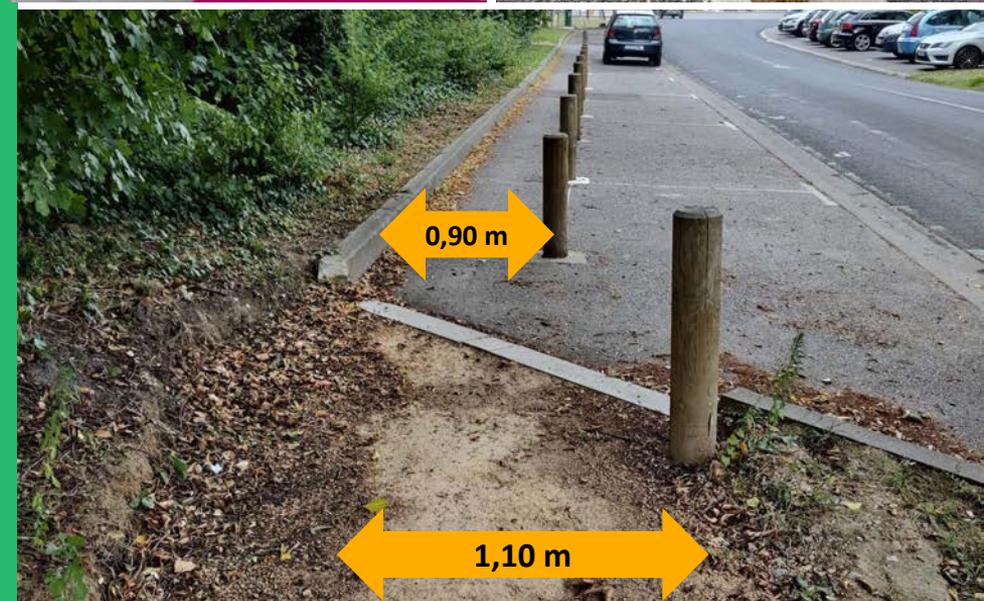
# Piste aménagée récemment

Largeur des aménagements cyclables non réglementaire : insuffisante au passage à double sens (90cm) des piétons et cyclistes.

**Nous recommandons** de supprimer les parkings et de revoir le schéma de circulation afin de réaliser des aménagements garantissant la continuité et la cohérence de la voie verte : voir [notre proposition de schéma](#)

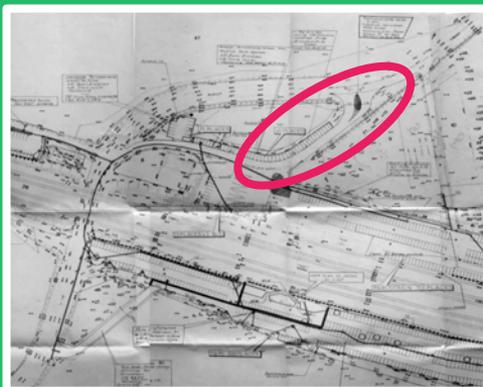
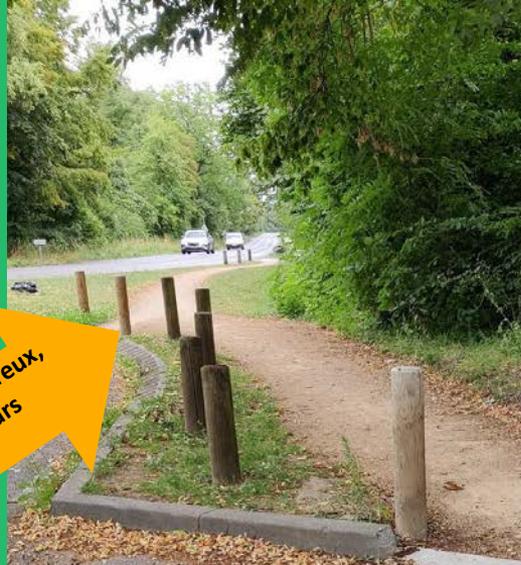
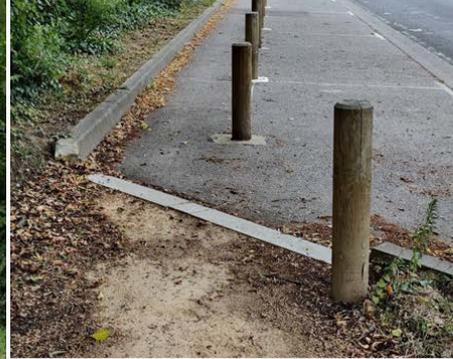
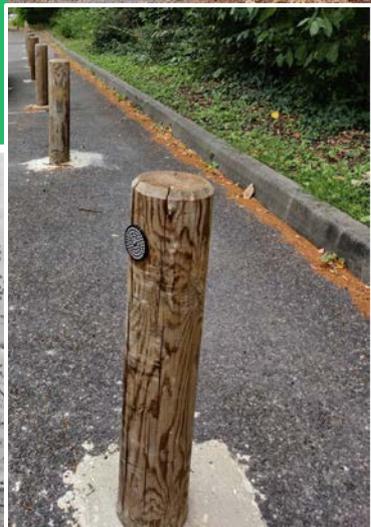
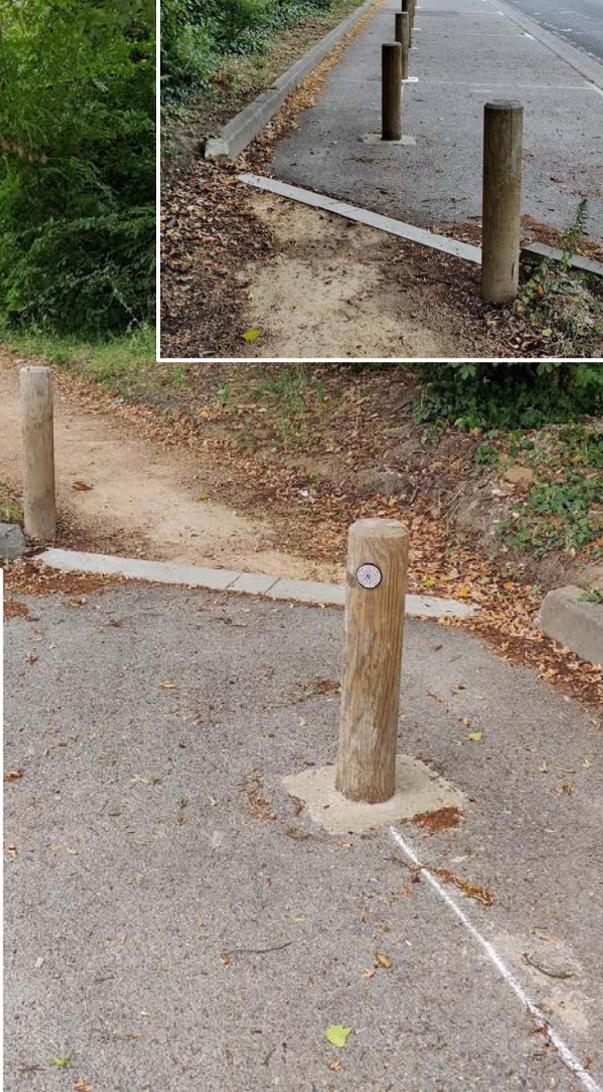
# Poteaux dangereux

Poteaux équipés de réflecteurs uniquement côté voitures, alors que le chemin n'est pas éclairé la nuit.

*Poteau particulièrement dangereux, car en milieu de l'accès toujours privilégié par les cyclistes*

**Nous recommandons** de supprimer les parkings et de revoir le schéma de circulation afin de réaliser des aménagements garantissant la continuité et la cohérence de la voie verte et d'équiper les poteaux le cas échéant avec des réflecteurs du côté des cyclistes : voir [notre proposition de schéma](#)

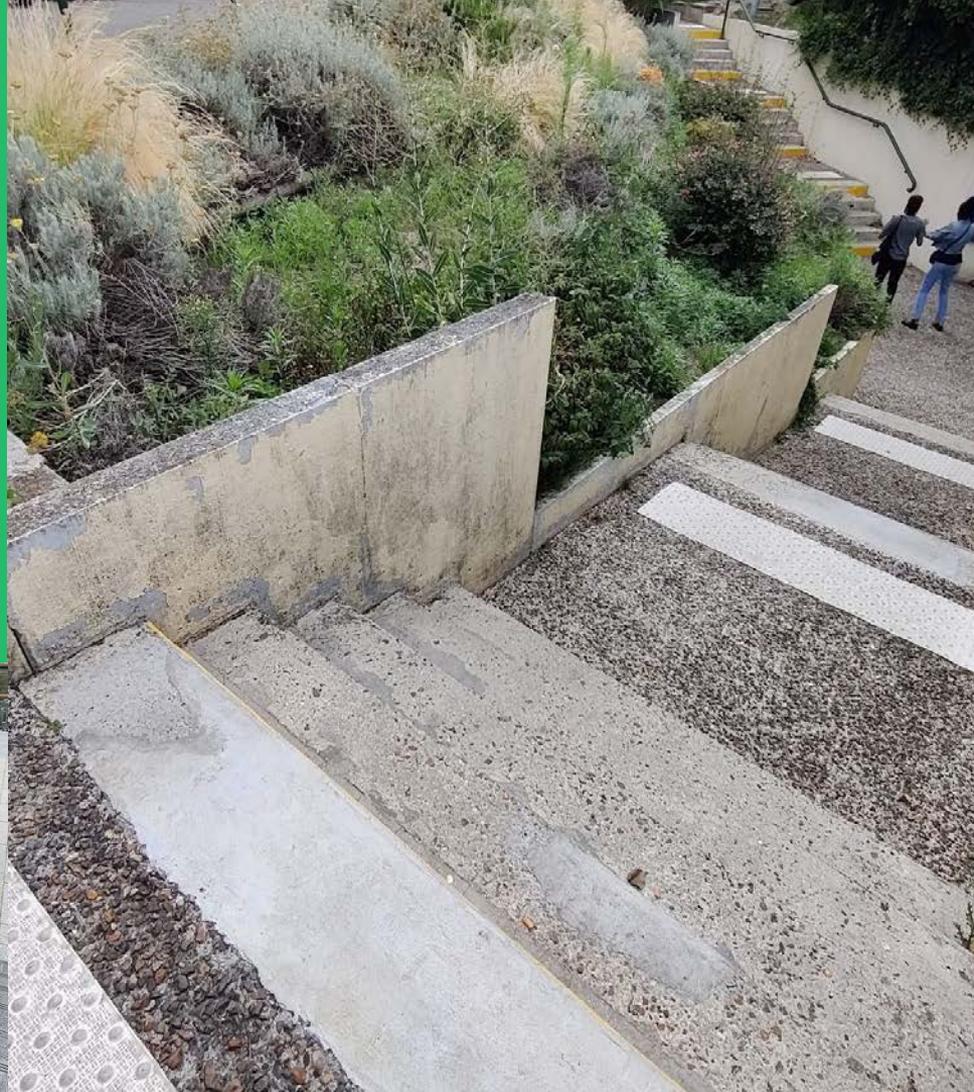
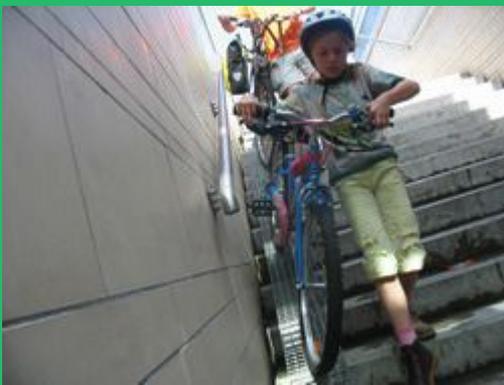
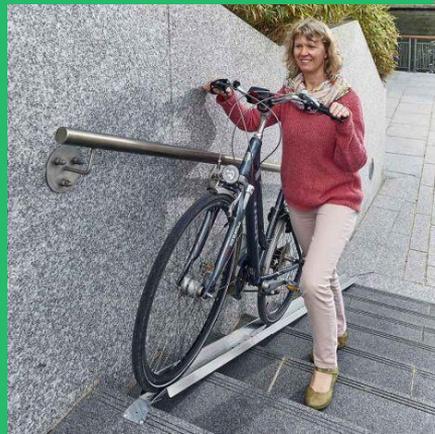
# Escaliers d'accès aux quais

Actuellement aucun escalier d'accès aux quais n'est équipé de goulottes facilitant aux cyclistes l'accès au train avec leur vélo.

**Nous recommandons** d'installer des goulottes sur tous les escaliers menant aux quais. Voir [les recommandations d'AU5V](#)

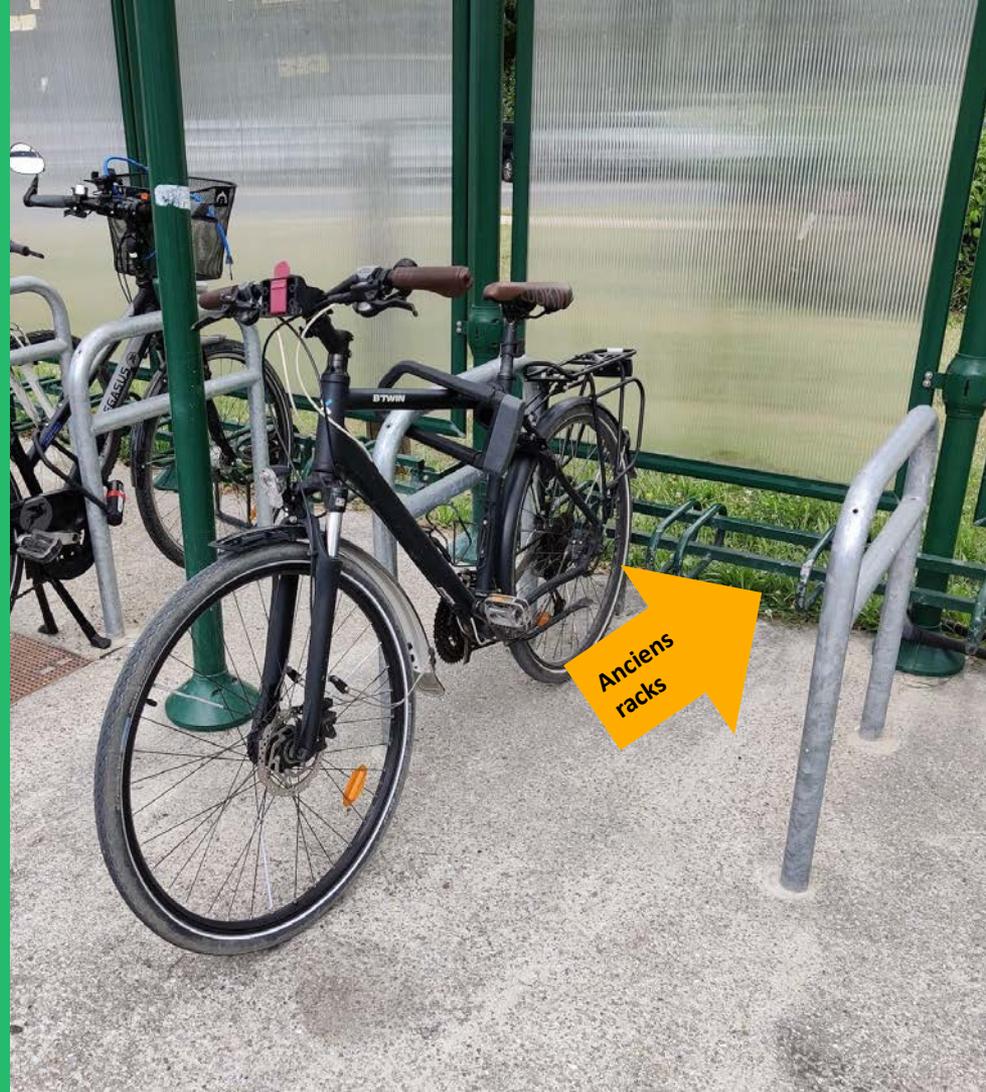
# Abri couvert proche du bureau

Les anciens racks à vélos sont inutiles et gênants.

**Nous recommandons** de supprimer les anciens racks à vélo.

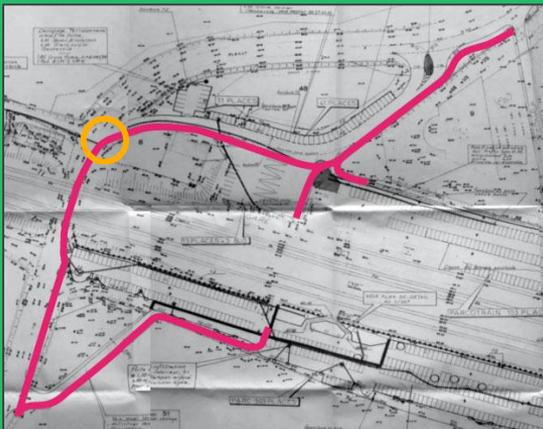
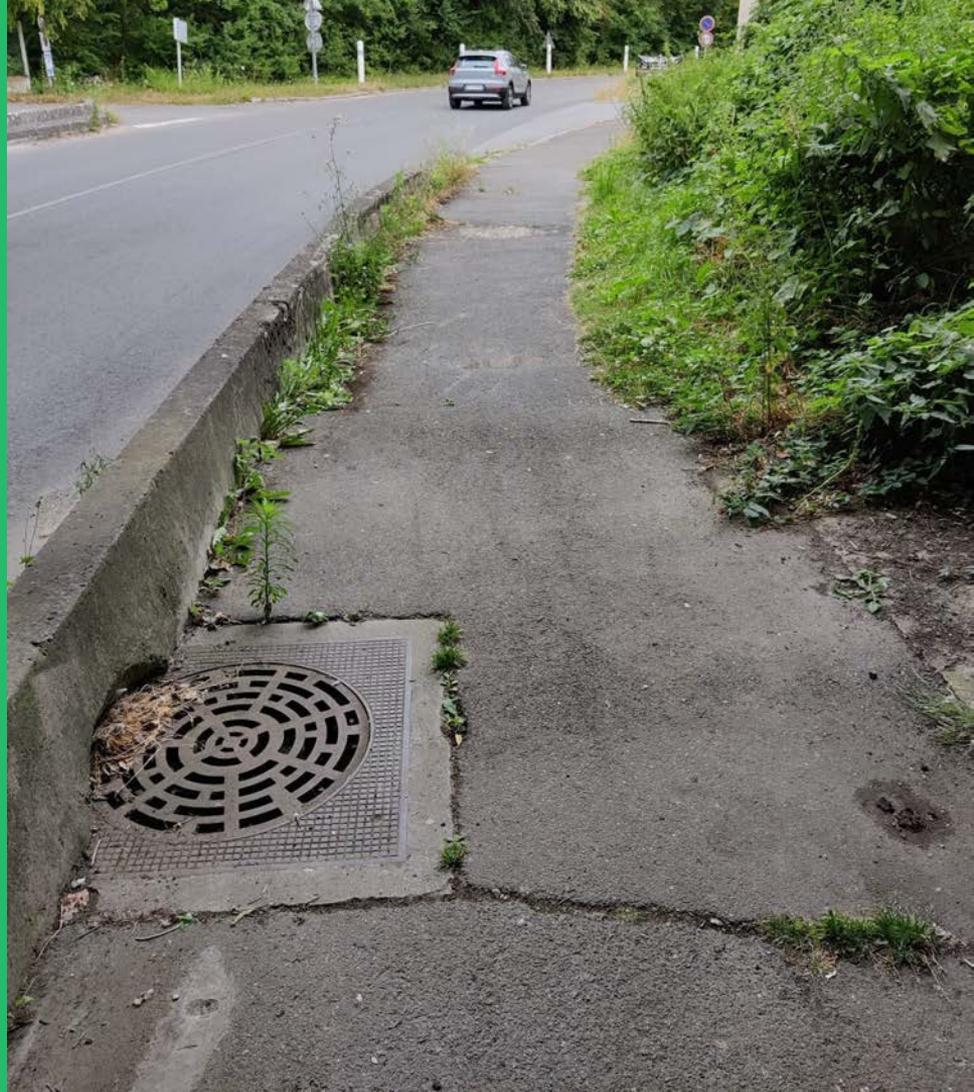
L'état de la chaussée est très mauvais.

Nous recommandons une réfection du revêtement et un entretien de la végétation bordant la chaussée.

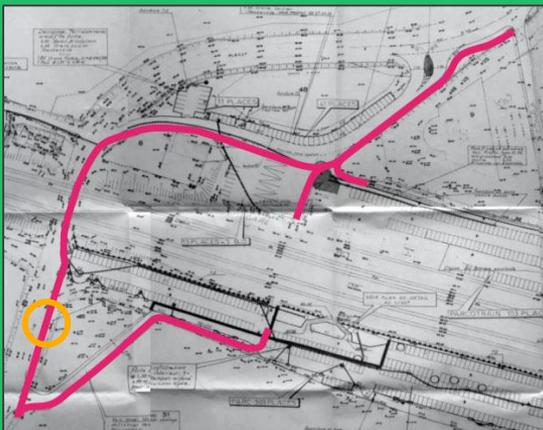
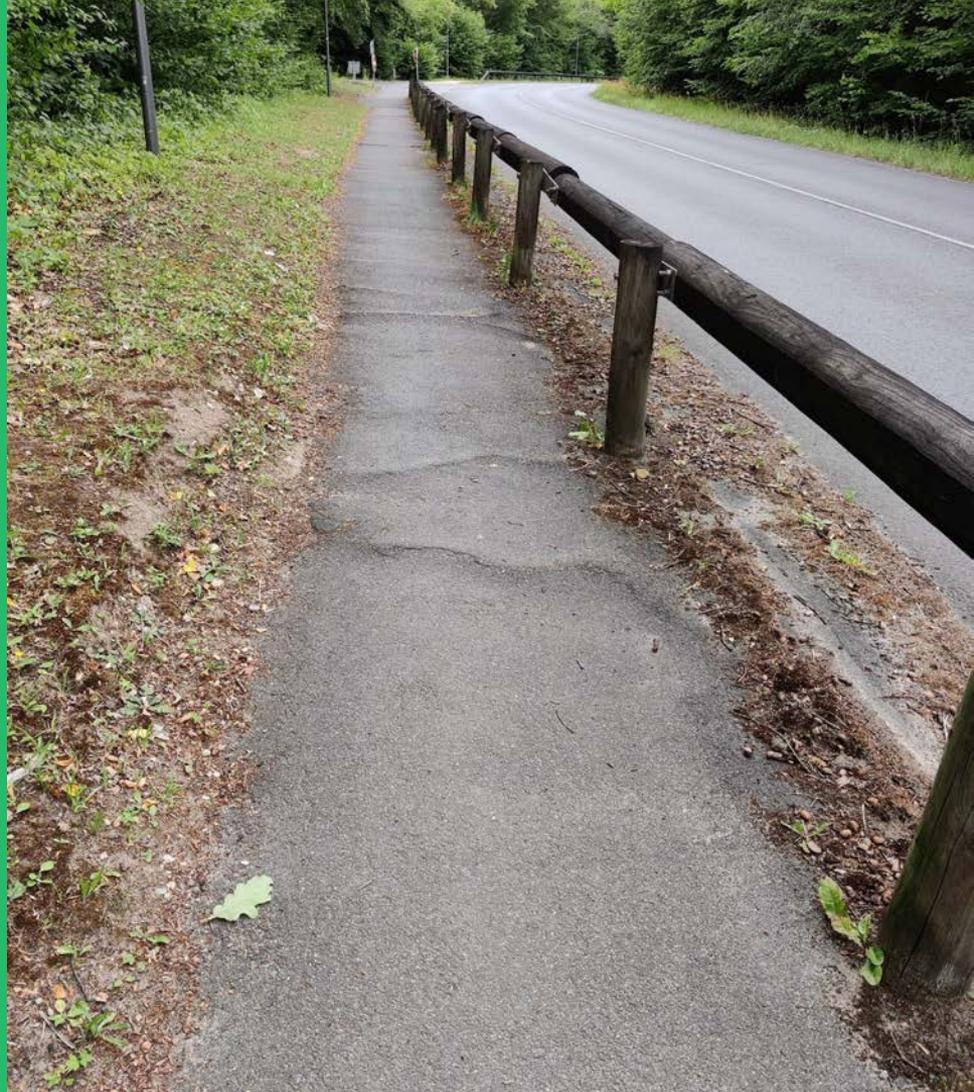
L'état de la chaussée est très mauvais.

**Nous recommandons** une réfection du revêtement,  
ainsi que l'élargissement de la voie verte.

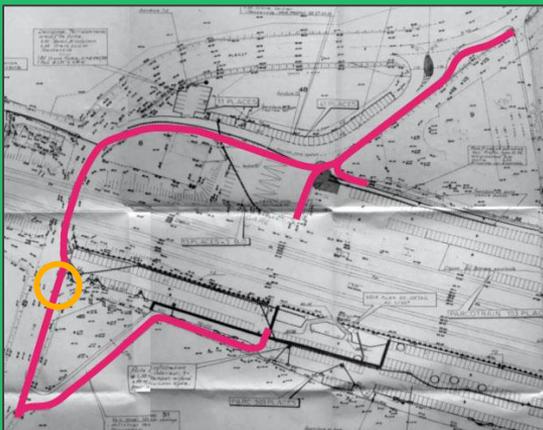
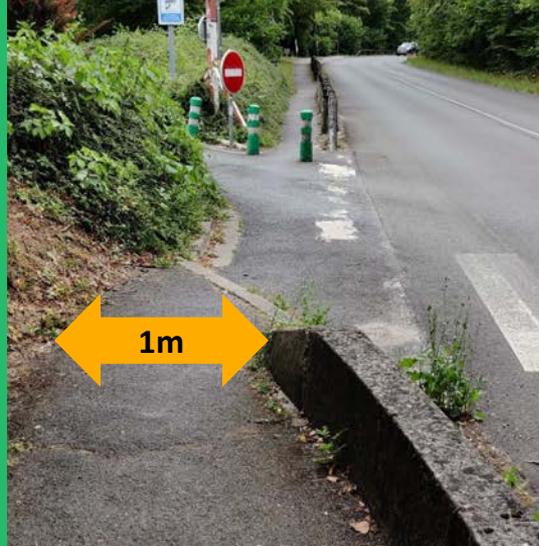
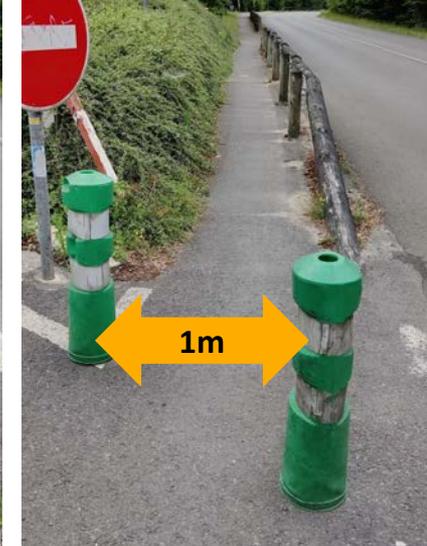
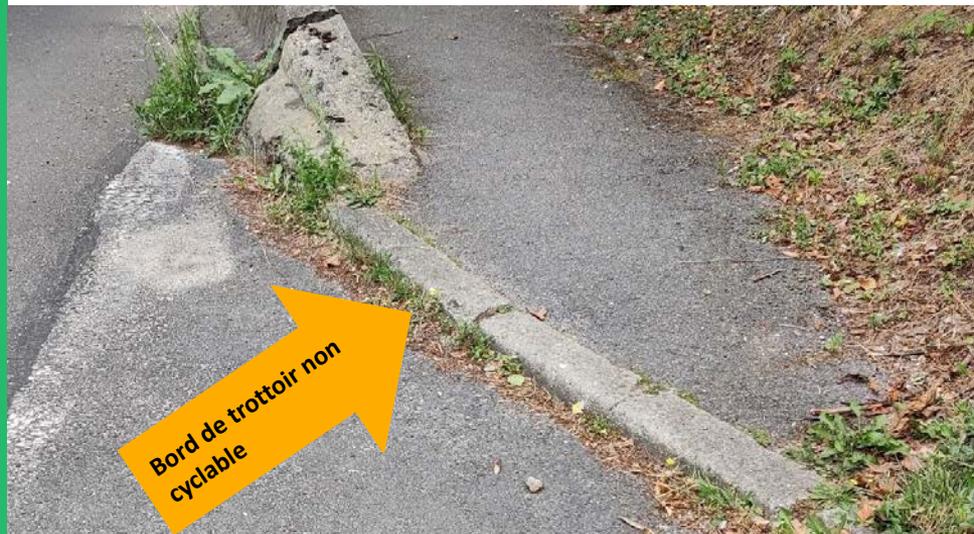
À l'issue du tunnel vers Coye, plusieurs obstacles empêchent de circuler confortablement à vélo ou à pied.

**Nous recommandons** de supprimer le muret, les poteaux et le dénivelé entre le trottoir et la chaussée.

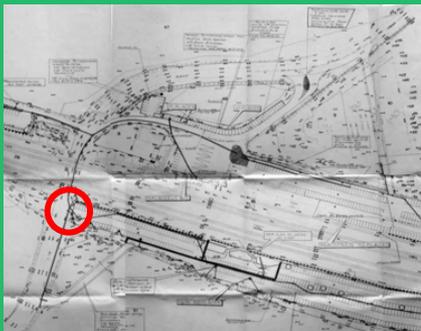
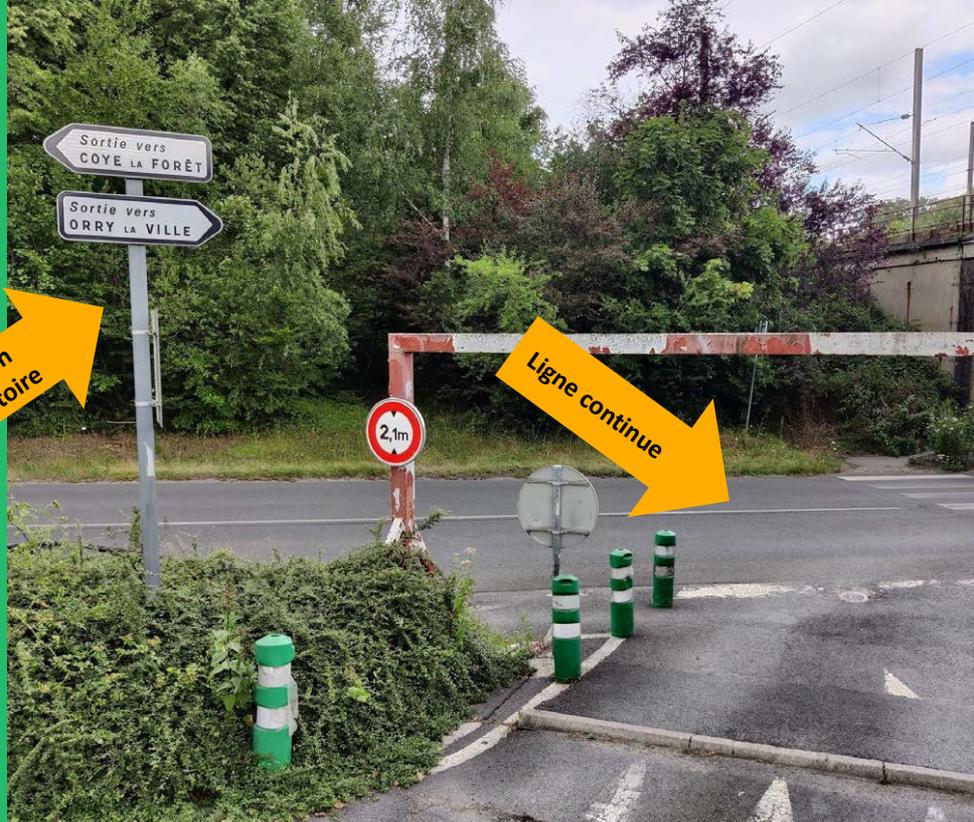
# Sortie côté Coye

Le panneau d'orientation indique une sortie à gauche possible vers Coye alors que le marquage au sol d'une ligne continue de la route départementale interdit de tourner à gauche.

Signalisation contradictoire

Ligne continue

Nous recommandons de supprimer les panneaux d'orientation et d'ajouter un panneau d'interdiction de tourner à gauche.
