# Aménagements cyclables à la gare Orry-la-Ville/Coye

Propositions du Collectif pour les mobilités actives de l'Aire cantilienne

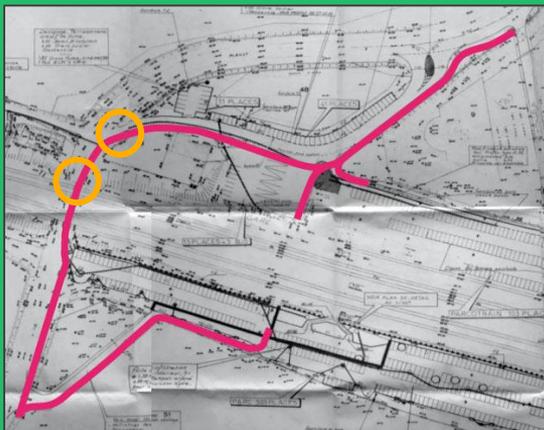
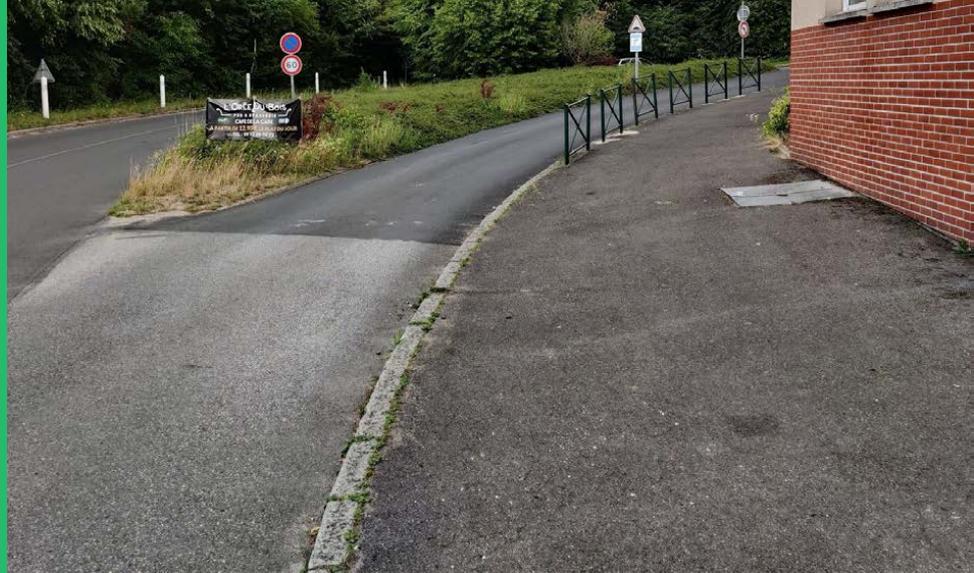
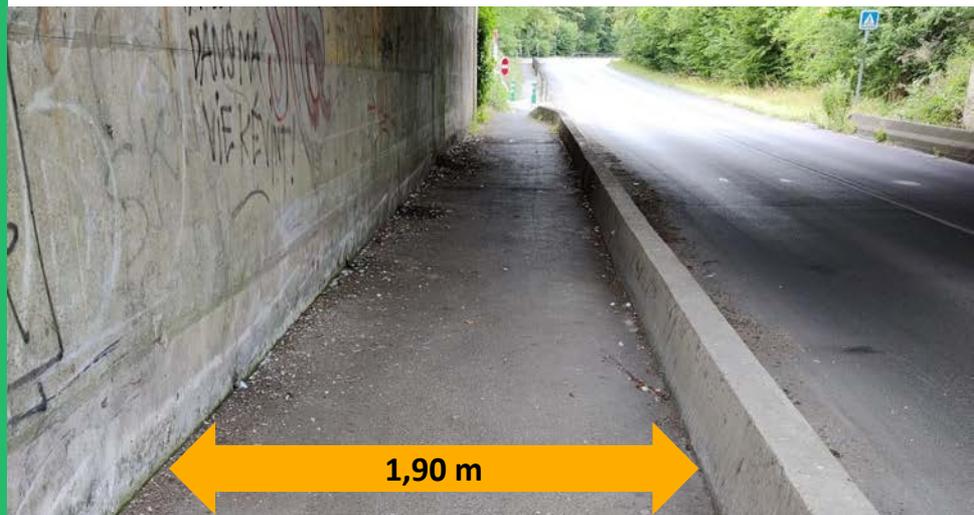
# Continuité de la liaison Orry - Coye

L'état de la chaussée est très mauvais.

Nous recommandons de mettre en place un partage du trottoir piétons/vélos et de dessiner des marquages au sol piéton/vélo.

Nous recommandons une réfection du revêtement et un entretien de la végétation bordant la chaussée.
